掘り起こし調査等における 高濃度PCB廃棄物等の発見事例

令和3年10月

環境省 環境再生・資源循環局 廃棄物規制課
ポリ塩化ビフェニル廃棄物処理推進室

計画的処理完了期限後に発見された 継続保管事例

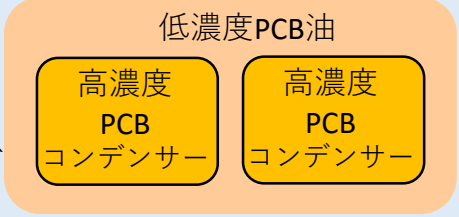
No.	発見経緯	写真や図
1	<p>廃業予定の接骨院より、廃棄物の処分方法について相談があった為、現地を訪問したところ、診療所の奥に高濃度PCB含有コンデンサーが内蔵されたレントゲン電源装置を発見した。分析の結果レントゲン電源装置内の油は、低濃度PCB廃棄物であった。</p>	<p>レントゲン電源装置内のイメージ図</p>

<p>低濃度PCB油</p> <p>高濃度PCBコンデンサー</p> <p>高濃度PCBコンデンサー</p> <p>低濃度PCB油の中に高濃度PCBコンデンサーが浸漬されていた</p>
2	<p>閉院予定の動物病院からの問い合わせにより、現地調査を行ったところ、エックス線機器に付属されている変圧器が高濃度PCB含有であることが発覚した。</p>

閉院している（または予定）病院や動物病院、接骨院などにも注意が必要。

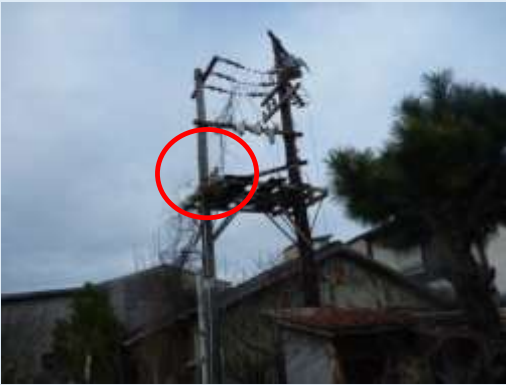
No.	発見経緯	写真
1	<p>廃工場の現地調査を行ったところ、高圧受電設備が高所に設置されているのを発見した。コンデンサーを下に降ろすよう工事業者へ依頼し、銘板を確認したところ、高濃度PCB含有コンデンサーであることが判明した。</p>

<p>高所に設置された高圧受電設備</p>

<p>下に降ろしたコンデンサー</p>
2	<p>職員が道路を通行中、道路沿いの古い工場で高圧受電設備が高所にて残置されていることを確認したため、現在当該工場の事務所で事業活動を行っている会社の関係者の了承の下、銘板情報を確認したところ、高濃度 PCB 廃棄物(コンデンサー)1台が残置されていることが判明した。</p>

高圧受電設備が高所に設置されている場合がある。

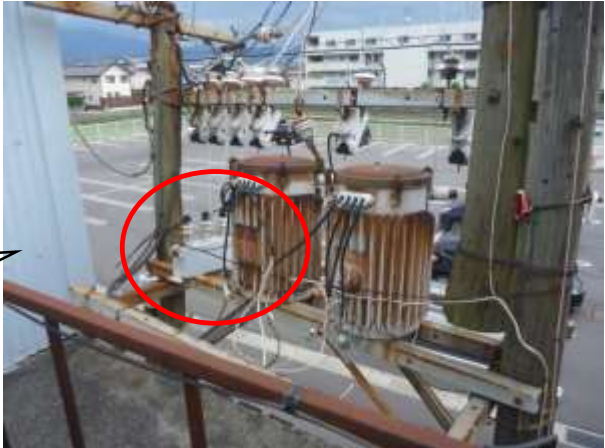
<p>高所にて残置されていたコンデンサー</p>

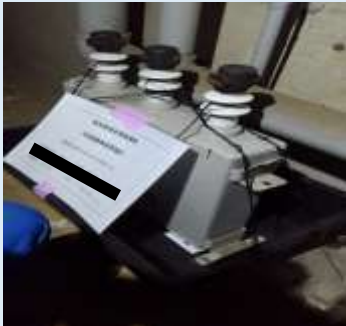
<p>発見されたコンデンサー</p>
3	<p>確実な品番確認がされないまま、「高濃度PCB含有なし」と判断し、電気保安法人の管理システムへ登録していた。本部の指示により管理システムデータの総ざらいを実施したところ、使用中のキュービクルから高圧コンデンサーを発見した。</p>

<p>発見されたコンデンサー</p>

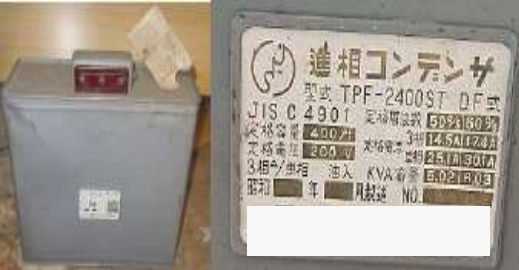
事例の概要	写真
1	<p>地方鉄道会社において社内の清掃コンテストがあり、その一環で倉庫の整理をしたところ倉庫の奥に保管されているコンデンサー4台を発見した。</p>

<p>鉄道会社にて発見されたコンデンサー</p>
2	<p>自治体所有の廃ポンプ場に建物建設計画があり、ポンプ場撤去のため制御盤内を確認したところ高濃度PCB低圧進相コンデンサー(9kg)を発見した。</p>

- 立入調査を行う場合には、非自家用電気工作物にも注意する。
- 今回事例に挙げた溶接機他、レントゲン機器や昇降機制御盤にも注意を行う。
- ポンプ場は無人となっている場所が多いため、調査漏れとなりやすい。再調査を行っておくことが有効。

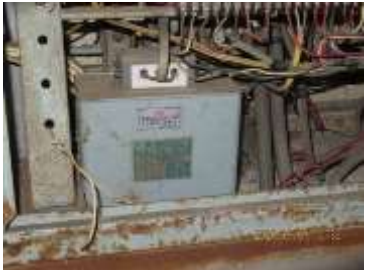
<p>制御盤内に低圧進相コンデンサーが発見された</p>
3	<p>工場内の安定器調査でPCB含有不明の調査回答があり、所管自治体が現場調査を実施。安定器は非PCB含有であったが、壁面の電動機器用電源設備に、銘板が脱落した低圧進相コンデンサー(重量3.2kg)を発見。事業者が分析会社へ分析依頼した結果、高濃度PCB含有判定であった。</p>

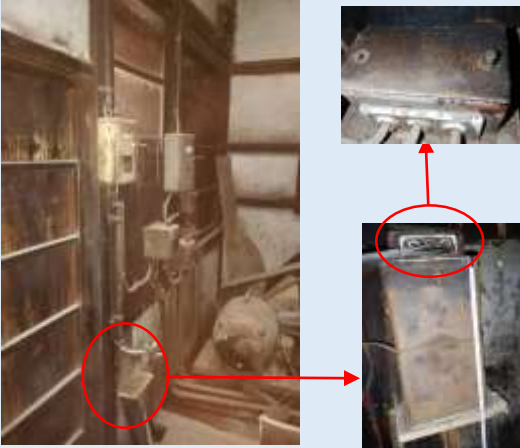
<p>コンデンサー上部の銘板が脱落していた</p> <p>コンデンサー設置場所</p>

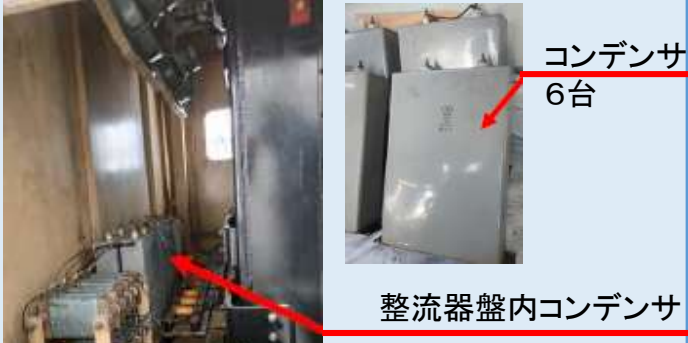
事例の概要	写真
<p>4 電解プラントの整流器内のコンデンサーについて、解体工事に伴い再度調査したところ、高濃度PCB含有機器に該当することが判明。</p>

<p>コンデンサ 6台</p> <p>整流器盤内コンデンサ</p>
<p>5 溶接機製造メーカーから低濃度PCB含有コンデンサーが内蔵されていると回答があった溶接機。低濃度PCB廃棄物として処理するため、収集運搬業者と協議したところ高濃度PCB廃棄物ではないかとの指摘を受け、コンデンサー製造メーカーに確認したところ高濃度PCBを使用したコンデンサーであることが判明した。</p>

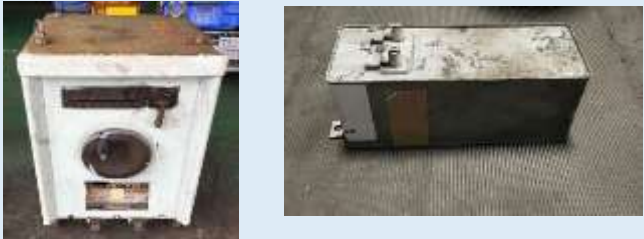
<p>溶接機</p> <p>内蔵されたコンデンサー</p>
<p>6 アーク溶接機を電撃防止(感電防止)付に更新するとき、既存の溶接機を処分するためメーカーに確認したところ高濃度PCB含有コンデンサが内蔵されていることが判明した。</p>

<p>溶接機</p> <p>内蔵コンデンサー</p>
