事務連絡
令和4年1月24日

国土交通省自動車整備課長

大型トラックの車輪脱落事故防止について（協力依頼）

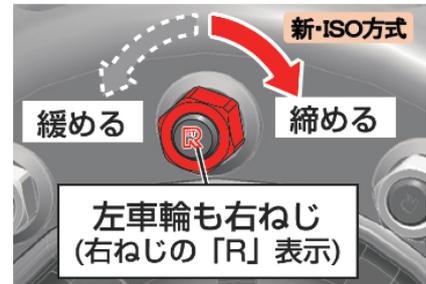
- ホイールナットを、締め方向にトルクレンチなどを使用して規定の締付けトルクで締付けます。

※新・ISO方式ホイールでは、左車輪も右ねじです。ホイールボルトに表示されているねじの方向を必ず確認してください。万一緩めてしまった場合は、再度トルクレンチなどを使用して、規定の締付けトルクで締付けます。

〔いすゞ / 日野 / ふそう / UDの大型車〕
締付けトルク 550~600Nm

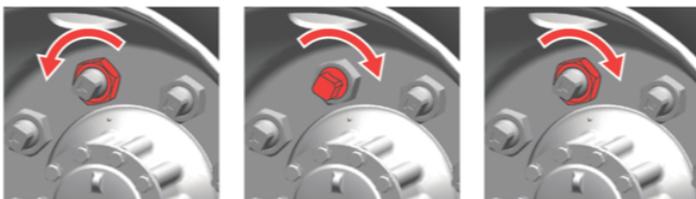
- 最初にボルトの半数(一個おき)のアウターナットを一旦緩め、インナーナットをトルクレンチなどを使用して規定の締付けトルクで締付けます。
※この時、残りのアウターナットは緩めないでください。
- 次に、緩めたアウターナットをトルクレンチなどを使用して規定の締付けトルクで締付けます。
※この時、アウターナットのねじ部、座面部(球面座)に、エンジンオイルなどの潤滑剤を薄く塗布します。
- 続いて、残りの半数のホイールボルトのアウターナット、インナーナットについても同様の作業を繰り返します。

- ①アウターナットを緩めます。 ②インナーナットを締付けます。 ③アウターナットを締付けます。

この図は右側タイヤの場合です。

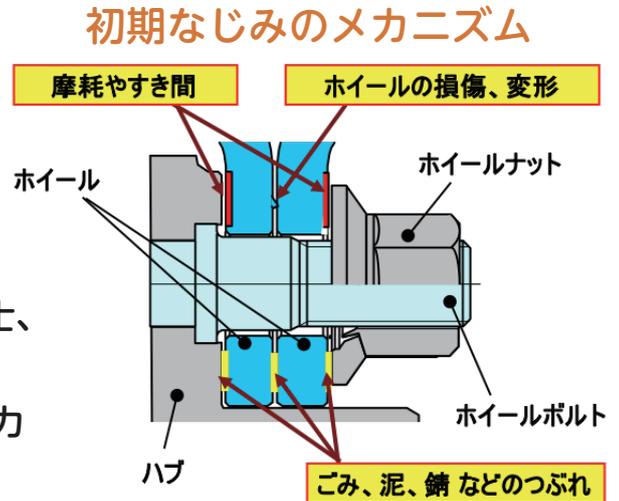
- 規定の締付けトルクで締付けても、走行すると初期なじみによって、締付け力が低下します。そこで、締付け後 50~100km 走行を目安に、規定の締付けトルクでホイールナットを再度締付けます。
- 初期なじみとは、ハブやホイール、ホイール面同士、ホイールとナットの接合面で、微細な凹凸や塗料などが、いわゆる「なじむ」ことによって、締付け力が低下していく現象です。

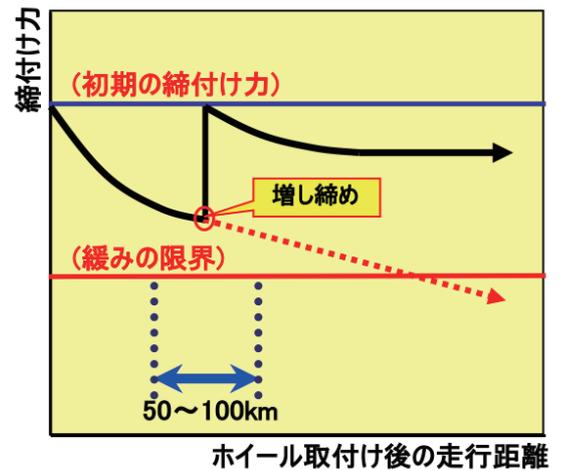
- 初期なじみは、ハブやホイールの表面粗さ、平面度、塗膜などの影響により発生し、規定の締付けトルクで締付けても、走行に伴って、徐々に締付け力が低下します。
- 初期なじみを、そのままにしておくと、締付け力が右図のように低下し続け、場合によっては、ホイールナットの「緩みの限界」を下回ることがあります。
- 50~100km 走行を目安に“一度”規定の締付けトルクで再締付けすると、なじみによる締付け力の低下幅は小さくなり、締付け力が低下し続けることによる緩みを防止することができます。

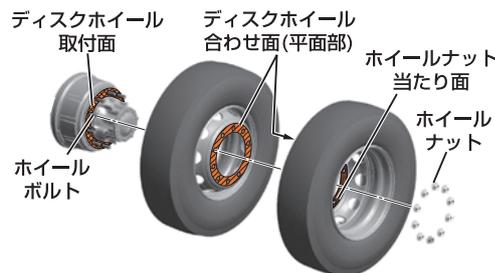
【著しい錆の例】

ディスクホイールの経年使用に伴う著しい錆は、締付け力の低下(緩みの発生)をまねきます。

- ホイール取付け面、ホイール合わせ面、ホイールナット当たり面に著しい錆の発生がないか点検します。
- ボルト穴や飾り穴のまわりに亀裂や損傷がないか点検します。
- ホイールナットの当たり面に亀裂や損傷がないか点検します。
- 溶接部に亀裂や損傷がないか点検します。
- ホイール取付け面とホイール合わせ面に摩耗や損傷がないか点検します。

ボルト穴付近

ホイール内側

また、ホイール取付けの際には、ホイール取付け面、ホイール合わせ面、ホイールナットの当たり面、ホイールボルト/ナットの錆やゴミ、泥などを取除きます。
